S-34 地块初步调查报告

编制单位：四川省中晟环保科技有限公司

编制时间：2022 年 3 月

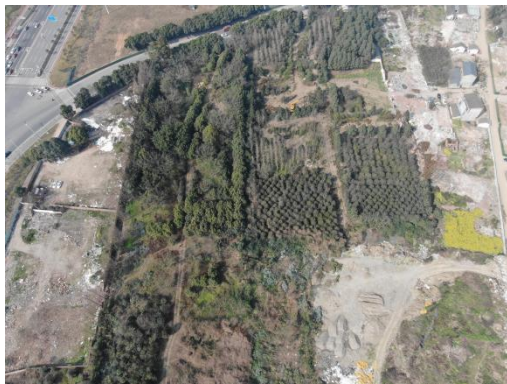
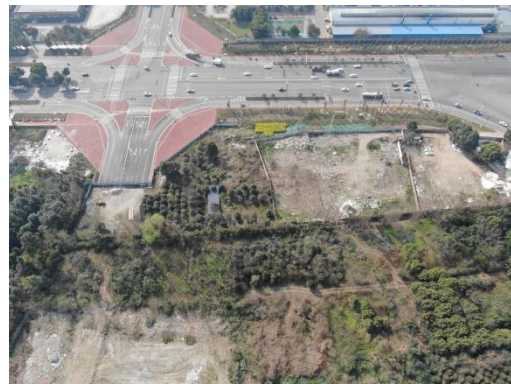
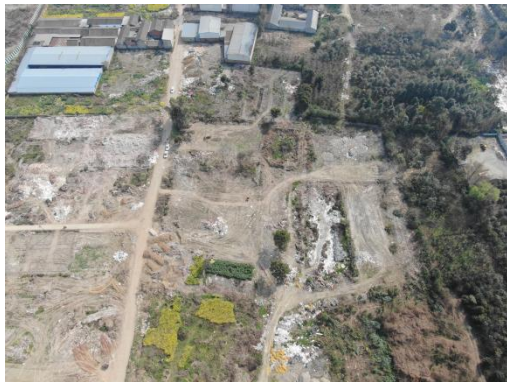
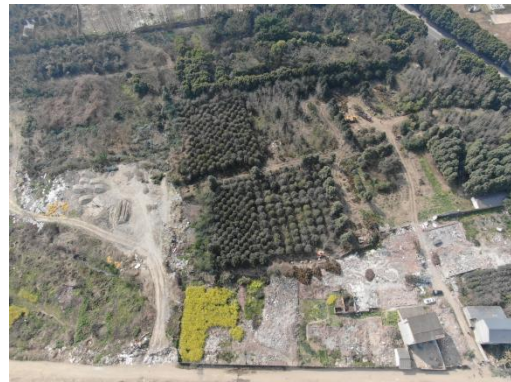
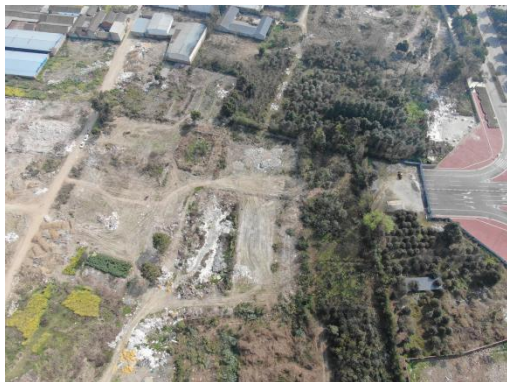
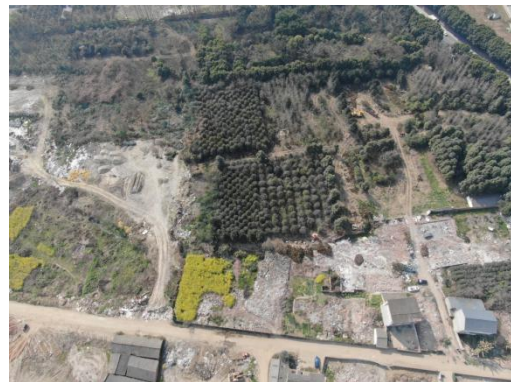
图 3.3-1 地块现状照片

地块内地下无雨水排放管道，无废水排放管道。

地块内现状照片如图 3.3.1 所示。

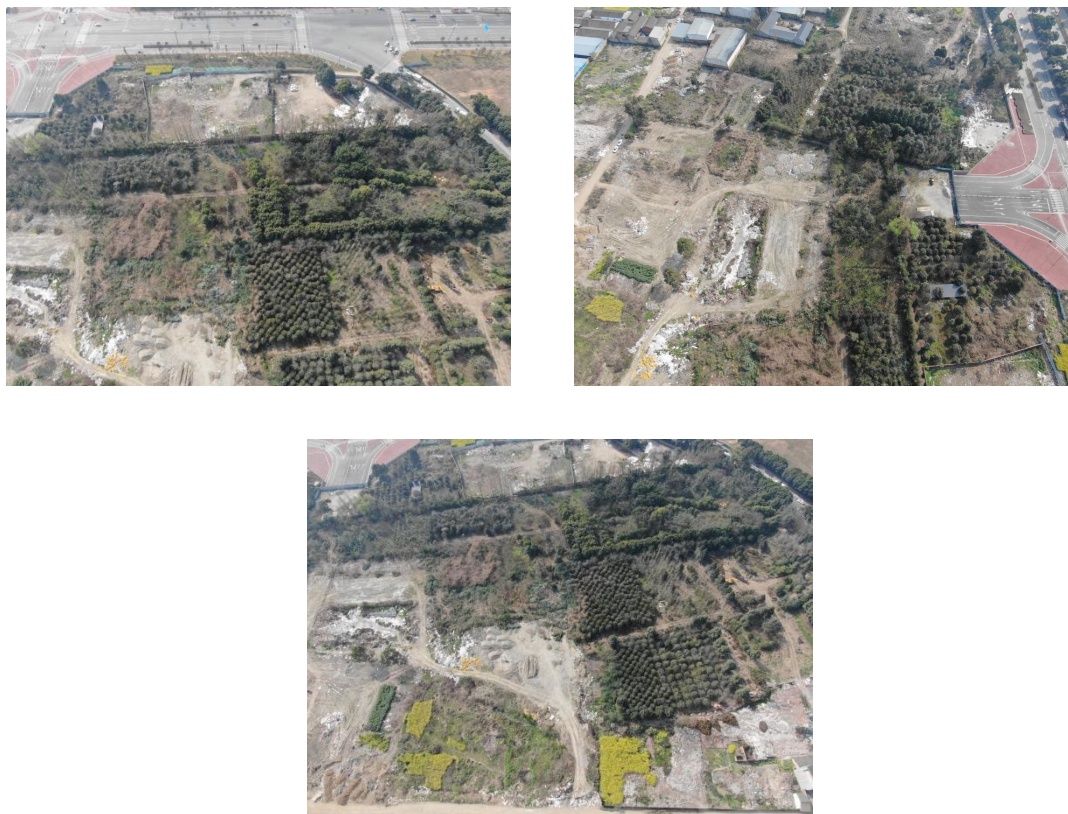
本次调查场地（S-34 地块）位于眉山市东坡区大石桥街道大石桥田店 7、8 组，太和大林 2 组，调查面积 56293.33 平方米。根据现场勘探期间情况，大部分建筑拆除，还剩一间住房未拆除。地块北侧灌木未拆除，其他为空地，地块内残留砖块等建筑垃圾，现场土壤没有产生扰动。

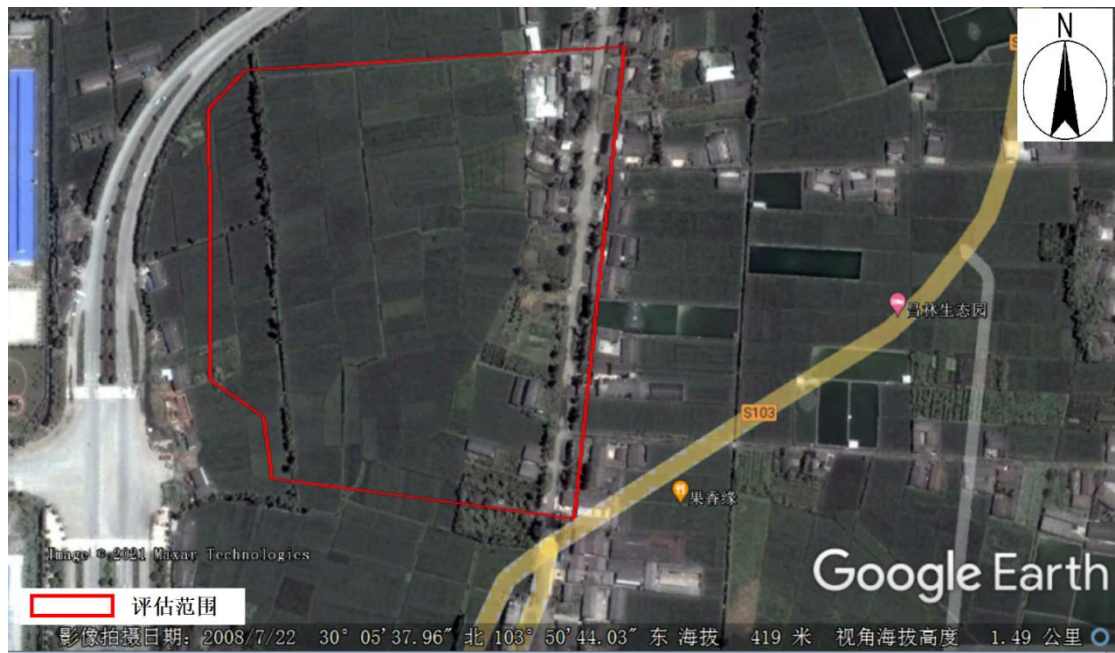
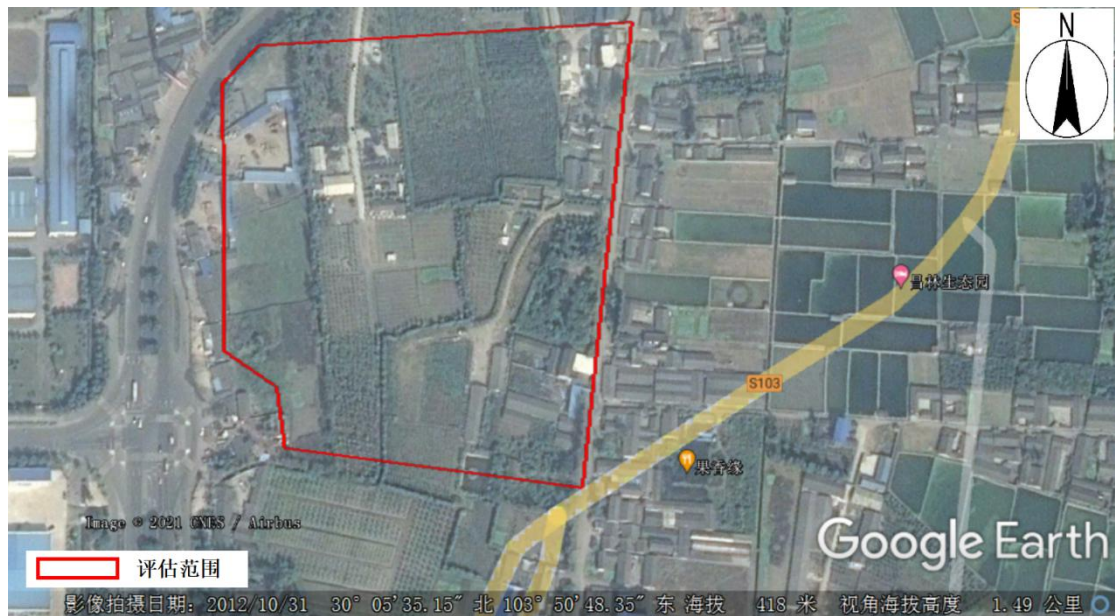
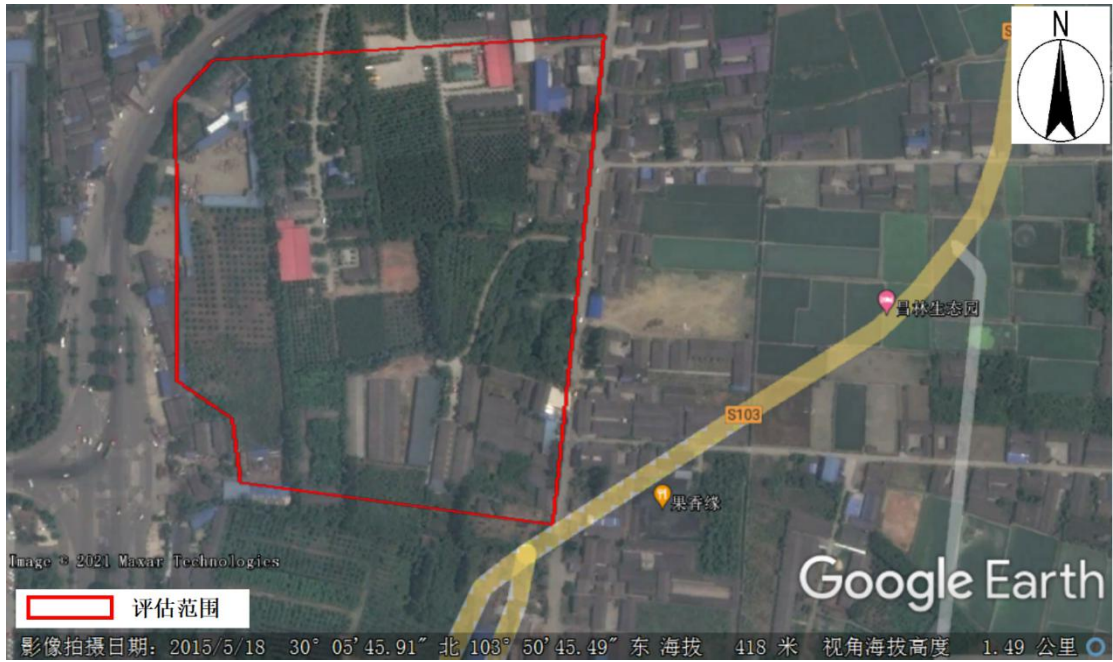
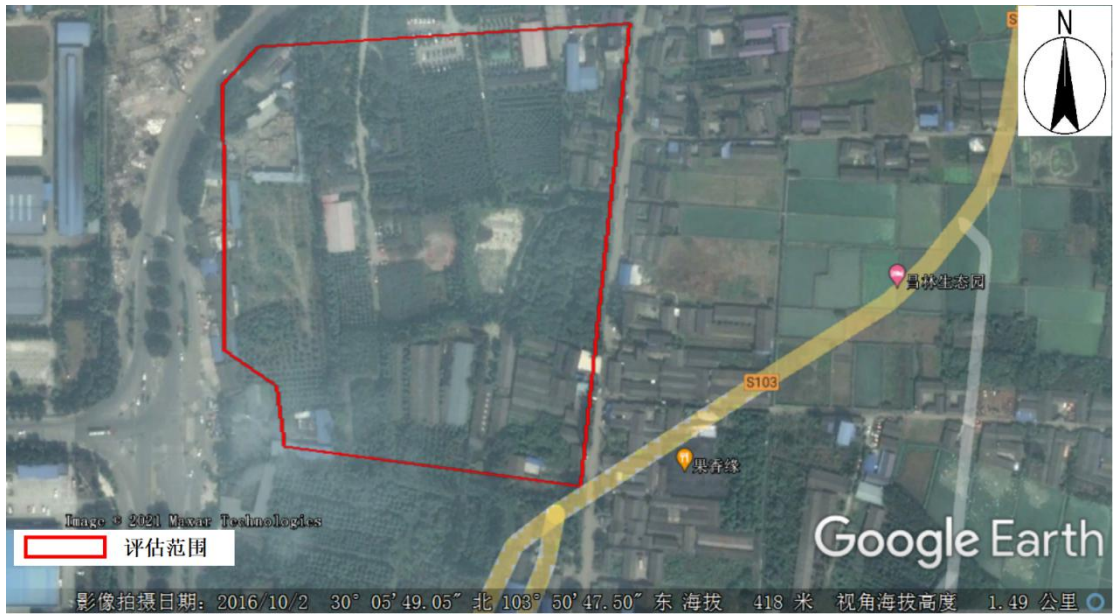
本场地用地历史简单，历史使用情况为农用地和居民用地，历史上无生产活动。通过谷歌地球对调查场地历史卫星遥感进行追溯，下图为 2008 年至 2020 年的卫星遥感图。

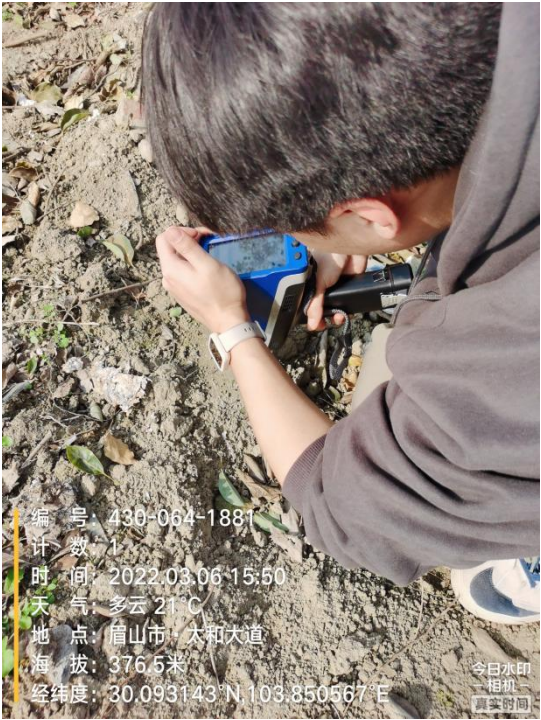
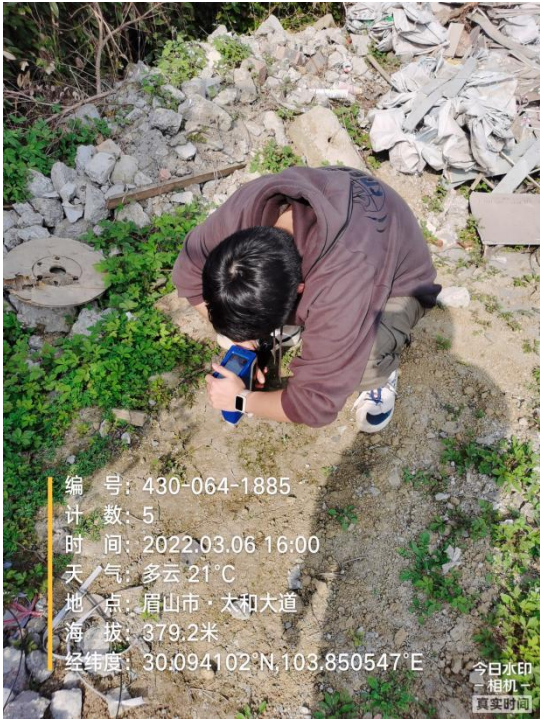
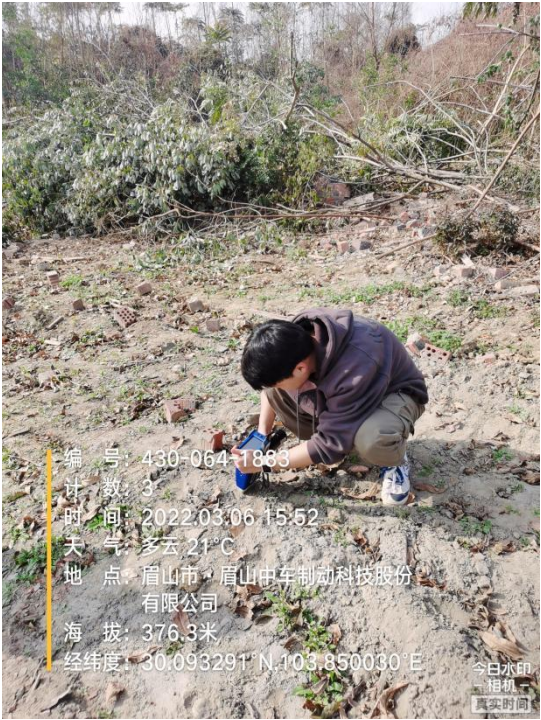
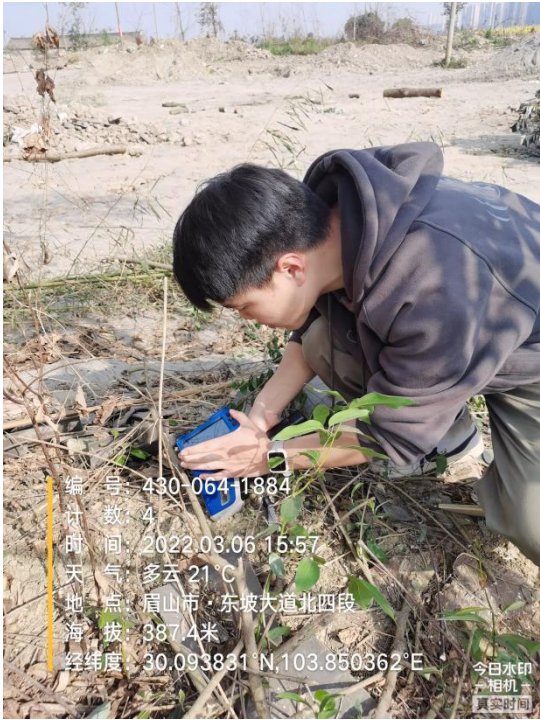
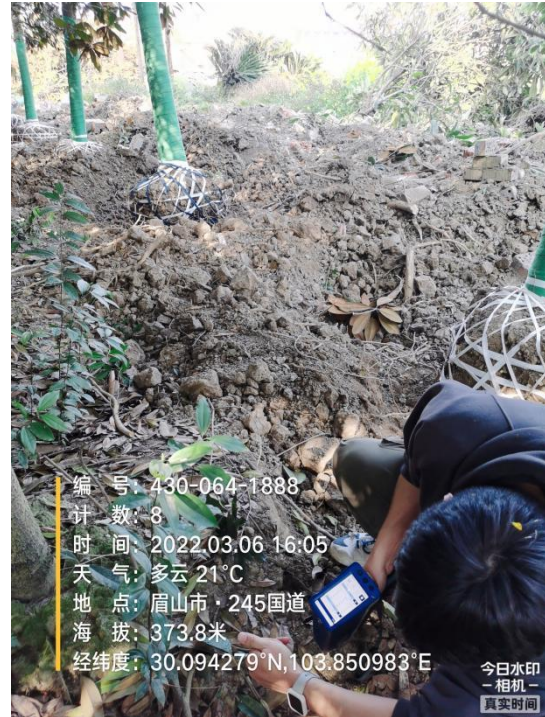
附图 5 现场快检照片

为排除不确定因素，本次在现场勘查过程采用 XRF、PID 快速监测设备对地块土壤进行了现场监测。

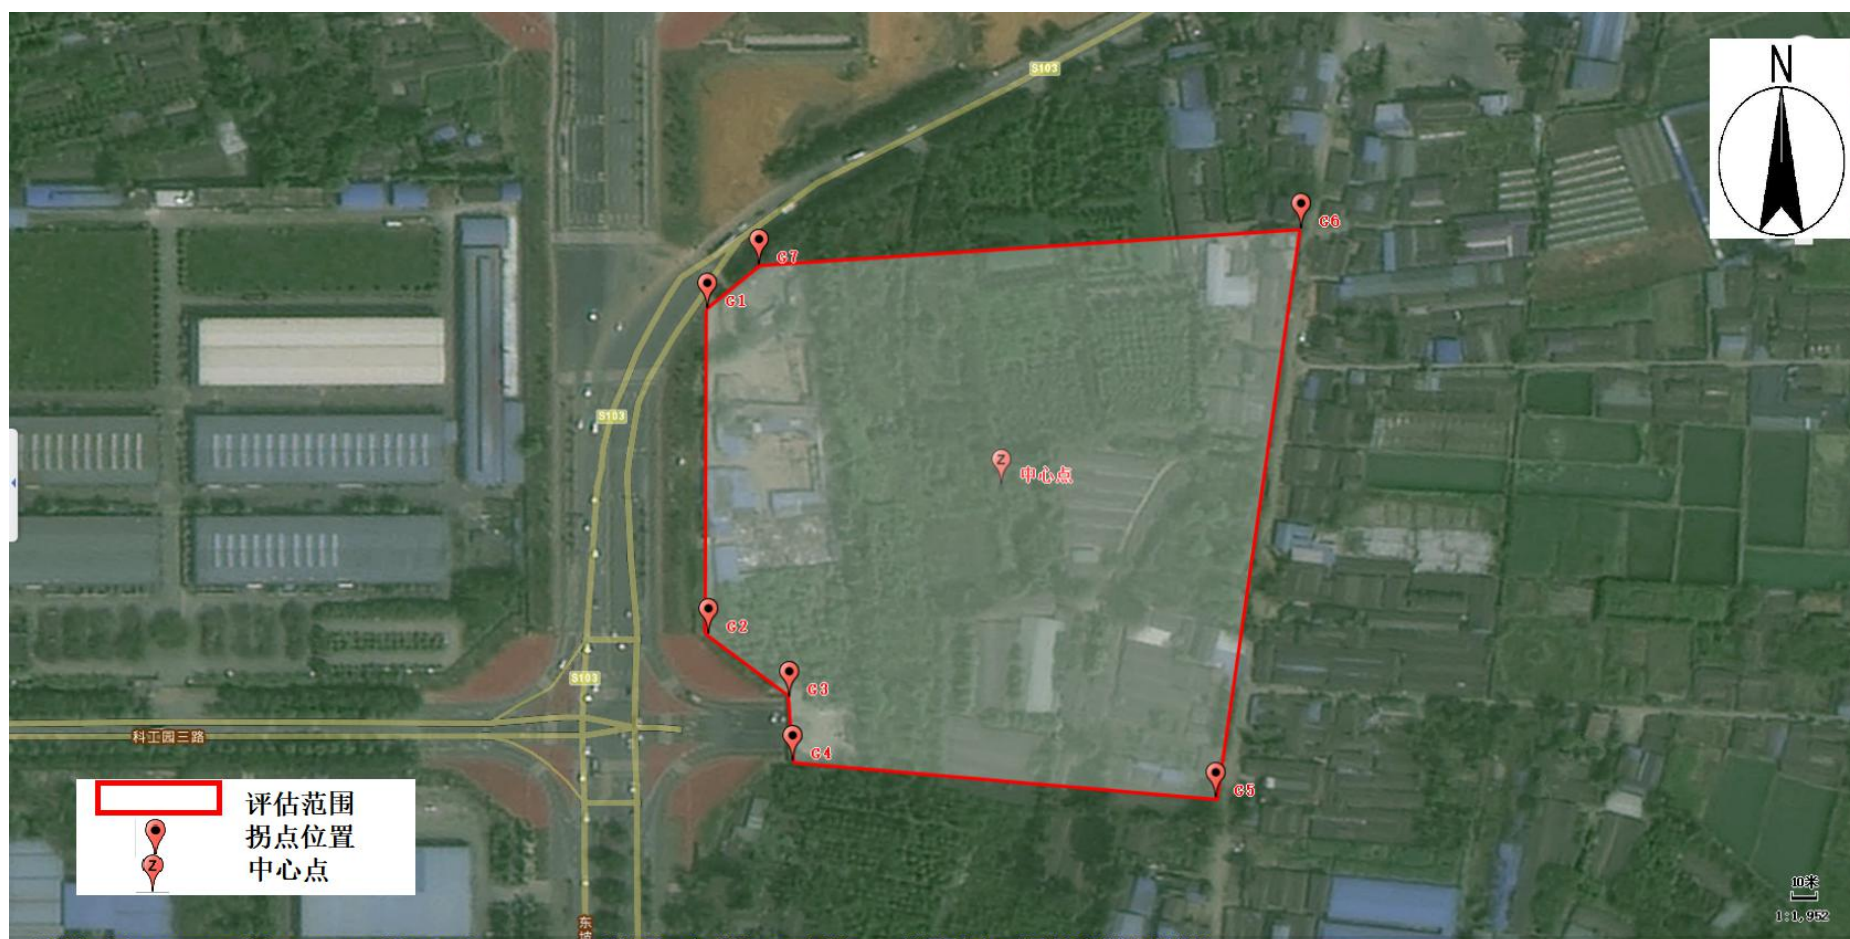
调查范围示意图

调查范围边界坐标

序号	Y（经度）	X（纬度）
G1	35389014.282357	3331163.29954015
G2	35389012.6751261	3330990.97596525
G3	35389049.704517	3330957.29471045
G4	35389051.0438824	3330923.37830215
G5	35389245.5558829	3330901.49530245
G6	35389288.0222496	3331202.77419756
G7	35389038.1757927	3331186.25547793
